**PROPOSTA DE METODOLOGIA DE MANUTENÇÃO  
PREDIAL**

Trabalho de conclusão de curso de  
graduação apresentado como um dos  
requisitos para a conclusão do curso de  
Engenharia Civil do UniCEUB - Centro  
Universitário de Brasília

**Figura 3.1 – Vista da fachada principal do Ed. Residencial Jardim dos Ipês**

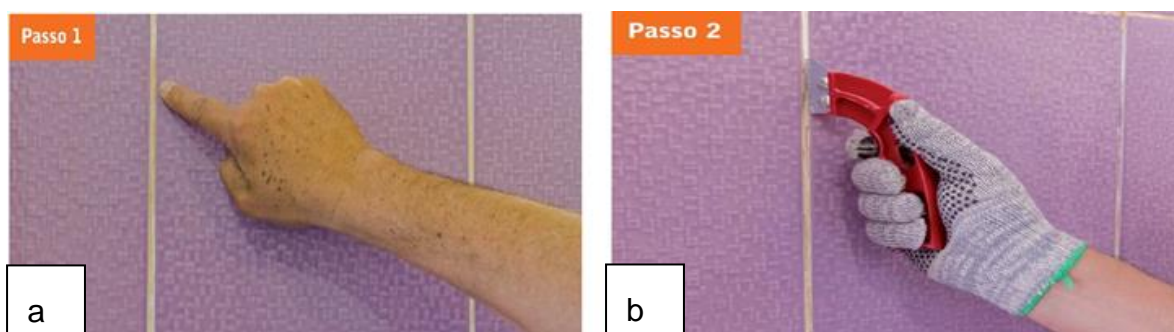
A recuperação do rejunte é necessária quando ele está muito sujo ou com fissuras e quebras. A raspagem do rejunte antigo deve ser feito com auxílio do raspador com lâmina de tungstênio, Figura 2.4.

**Figura 2.4 - Rejuntas com sujeira ou com fissuras e quebras (foto a) e raspagem de rejunte utilizando raspador com lâmina de tungstênio (foto b)**

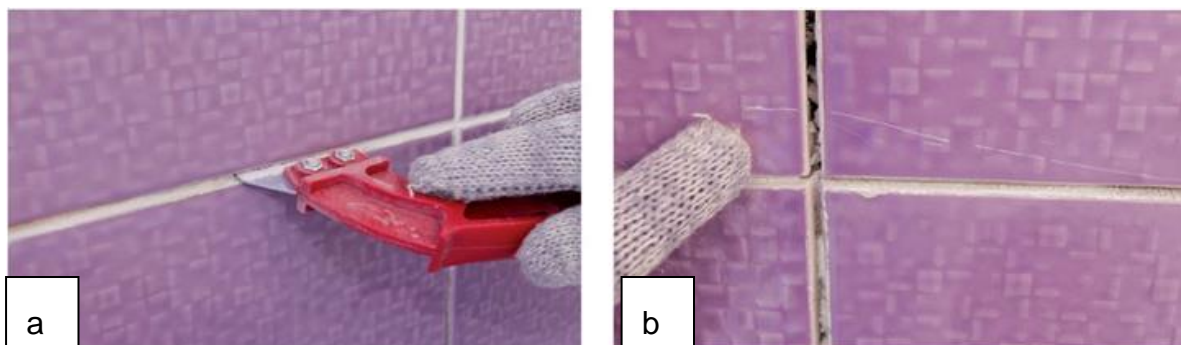
A falta de cuidado na raspagem do rejunte pode danificar o revestimento cerâmico, Figura 2.5. Essa etapa deve ser executada com muito cuidado.

**Figura 2.5 - Raspagem de rejunte (foto a) e risco no revestimento causado por falta de cuidado na raspagem (foto b).**

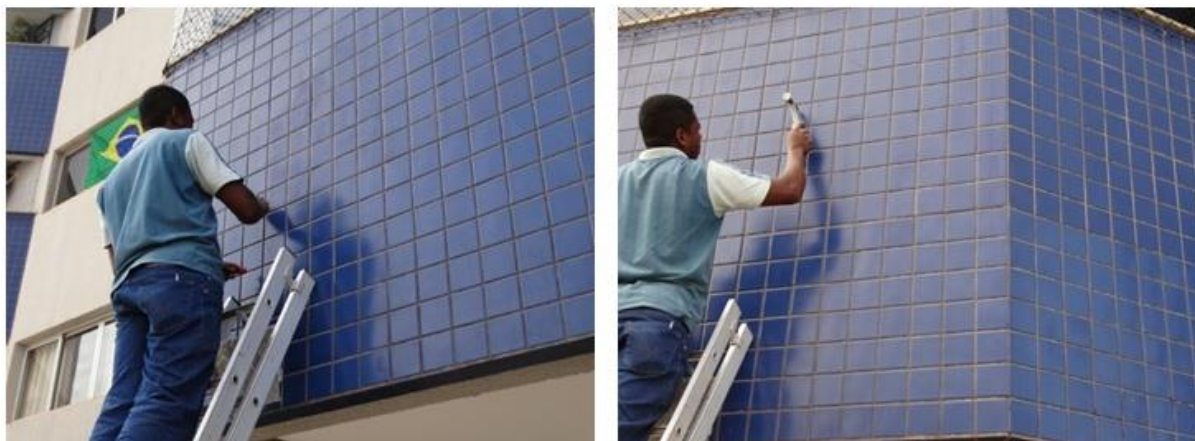
revestimento cerâmico, observa-se a constatação da existência de som cavo. Na Figura 3.21 são apresentadas imagem da realização dessa avaliação feita em uma determinada área do primeiro andar da fachada revestida com peças cerâmicas.

**Figura 3.21 – Verificação da existência de peças cerâmicas descoladas através da avaliação por percussão de peças cerâmicas na fachada do edifício**

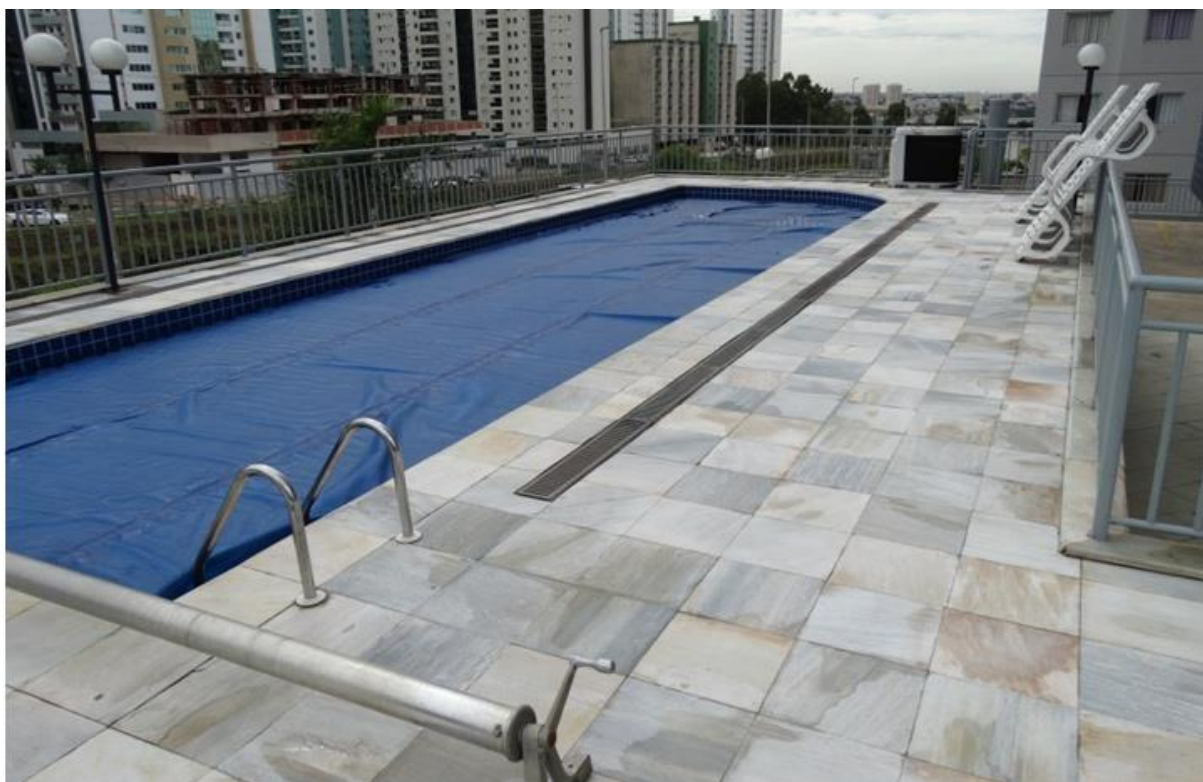
Na Figura 3.25, Figura 3.26 e Figura 3.27 são apresentadas fotografias da região da piscina onde pode ser constatados pontos de deterioração da pintura externa, problemas de infiltrações na parte interna da casa de máquinas da piscina logo abaixo do deck da piscina.

**Figura 3.25 – Vista geral da piscina**
